АКТ ОБСЛЕДОВАНИЯ
объекта социальной инфраструктуры
К ПАСПОРТУ ДОСТУПНОСТИ ОСИ
№ 1

- 1.1. Наименование (вид) объекта объект образования.
- 1.2. Адрес объекта: г. Ставрополь, пр. Ботанический, д. 7.
- отдельно стоящее здание, состоящее из 3 этажей, площадью - 4146,7м².
- наличие прилегающего участка: да.
- 1.3. Год постройки зданий 1969г., последнего капитального ремонта: 2013г.
- 1.4. Дата предстоящих плановых ремонтных работ: при наличии финансирования.
- 1.5. Название организации (учреждения) муниципальное бюджетное общеобразовательное учреждение средняя общеобразовательная школа № 18 (сокращенное наименование – МБОУ СОШ № 18).
- 1.6. Юридический адрес организации (учреждения): 355029, г. Ставрополь, пр. Ботанический, д. 7.

I Результаты обследования:

МБОУ СОШ № 18 города Ставрополя, расположенного по адресу: г. Ставрополь, пр. Ботанический, д. 7.

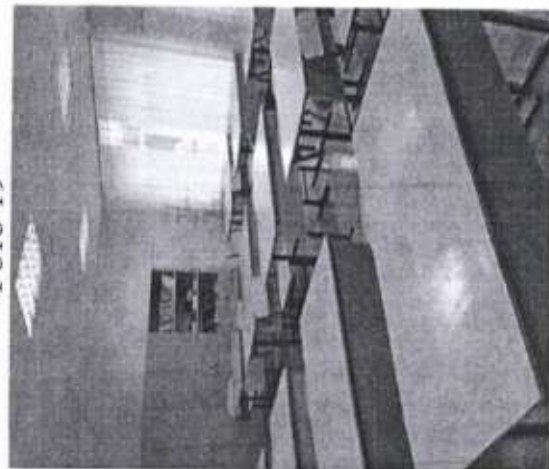
Фото 19

4.1	Кабинетная форма обслуживания	есть	19	Отсутствуют технические средства информирования, ориентирования и сигнализации Имеющиеся дверные проёмы по пути движения частично имеют пороги и перепады высот пола более нормативно разрешённого 0,014м., их ширина составляет менее 0,9м.	Г, К, О, С, У	Обустройство в первой очереди	Разместить технические средства информирования и ориентирования и сигнализации Произвести реконструкцию и замену имеющихся дверных проёмов и полов

4.2	Зальная форма обслуживания	есть	19	Отсутствует пространство, достаточное для самостоятельного разворота инвалида на кресло-коляске Отсутствуют места для зрителей в креслах-колясках и сопровождающих, для зрителей с нарушением слуха, с нарушением	К	Обустройство в первой очереди	Свободное пространство в кабинетах привести в соответствие: не менее 0,9х1,5м. (около столов и других мест обслуживания) Оборудовать места для зрителей в креслах-колясках и сопровождающих, для зрителей с нарушением слуха, с нарушением

4.3	Прилавочная форма обслуживания	есть	19	Отсутствует пространство, достаточное для самостоятельного разворота инвалида на кресло-коляске	К	Обустройство в первой очереди	зрения (в том числе, в сопровождении собаки-проводника), для людей с нарушением опорно-двигательного аппарата	Свободное пространство в кабинетах привести в соответствие: не менее 0,9х1,5м. (около столов и других мест обслуживания). Поверхность столов индивидуального пользования, и других мест обслуживания, используемых посетителями на креслах-колясках, должна находиться на высоте не более 0,8м.

4.4	Форма обслуживания с перемещением по маршруту	нет						
4.5	Кабина индивидуального обслуживания	нет						
	ОБЩИЕ требования к зоне	есть	19	Наличие основных физических, информационных и операционных барьеров, препятствующих свободному посещению объекта отдельными категориями инвалидов	Г, К, О, С, У	Обустройство в первой очереди, поскольку через рассматриваемую зону осуществляется доступ к зоне целевого назначения объекта.	Проведение ранее перечисленных мероприятий, направленных на полное устранение имеющихся препятствий
